Kungens stenhus

Roslagssandsten, stockholmsgranit, gotlandssandsten är alla stensorter som återfinns på Stockholms slotts fasader. I den pågående fasadrestaureringen har man valt att, så långt det är möjligt, behålla den ursprungliga stenen.

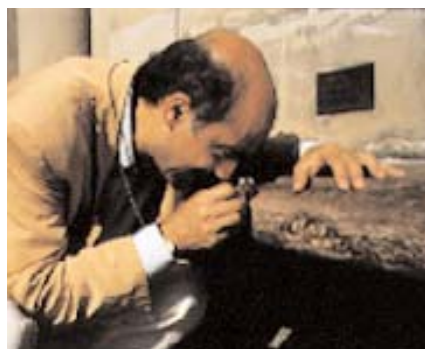
Pedro Gandra vid Restaurator AB undersöker högvaktsbänken vars gamla stenskiva räddats med nästan osynliga lagningar.

Den som vill uppleva roslagssandsten på nära håll kan sätta sig på hög-

vaktsbänken vid gaveln till högvaktsflygeln. Här kan man ägna en tanke åt alla de som suttit här före en själv och under 250 år nött stenen blank.

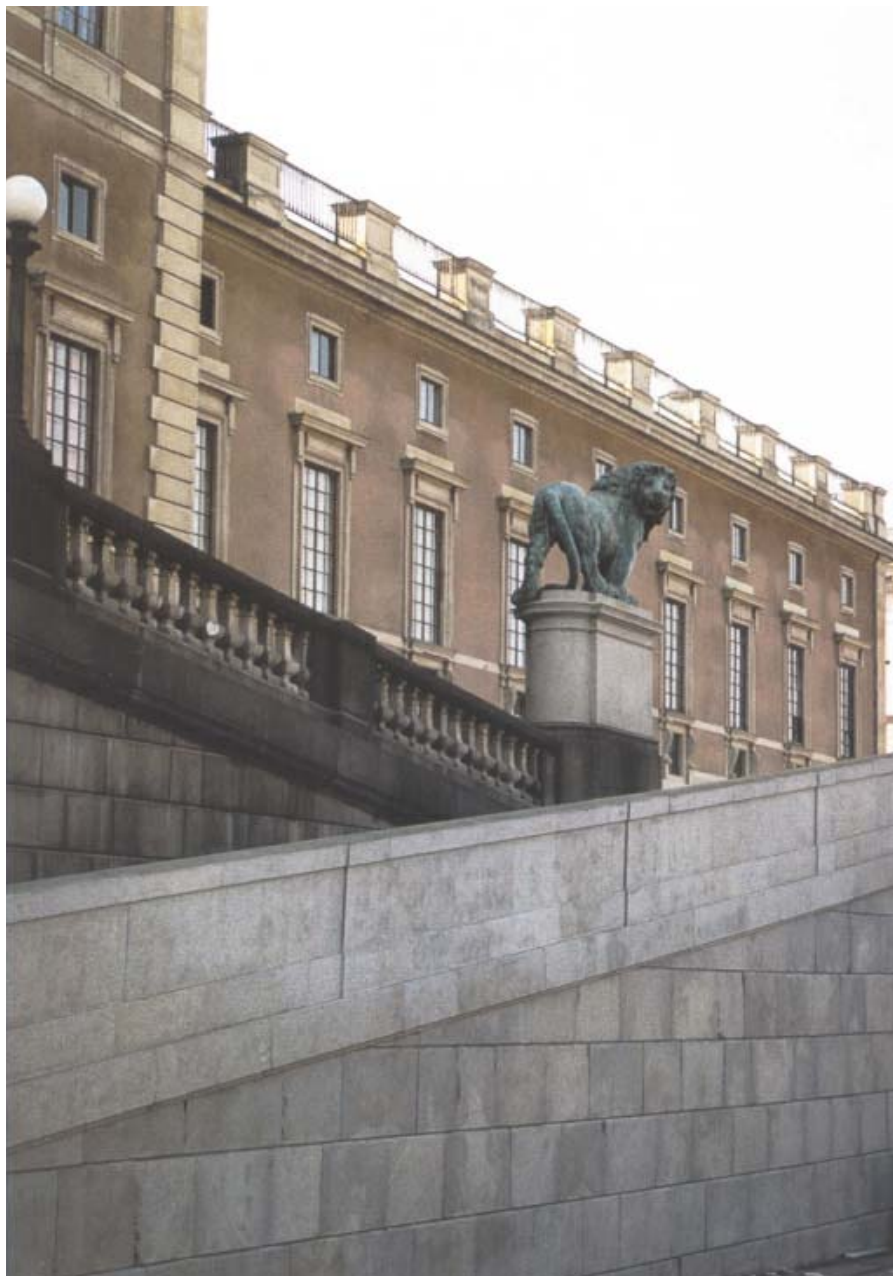
Efter rengöringen återfår stockholmsgraniten från Karl XIV Johans tid sin ljusa karaktär.

När Karl XIII tog itu med den första av de få mer genomgripande restaureringarna av Kungl. slottet, ville han gärna använda stockholmsgranit. Dels var graniten hållbarare än de stensorter man dittills använt och dels hade graniten den grå ton som eftersträvades. Man slapp därför kosta på dyrbar målning och underhåll. Det beslutades att Logårdsbarriären och Lejonbacken skulle utföras i ljus granit. Kungen ville även utföra sockeln till slottets norra länga – som då var putsad – i granit, men lät sig övertalas av Slottedirektionen att tillåta roslagssten, eftersom den stenen hade använts till socklarna på de anslutande flyglarna i nordost och nordväst. När Karl XIII dör tar den förste Bernadotten, Karl XIV Johan, över restaureringsprojektet och låter slutföra Logårdsbarriären och Lejonbacken i granit. Graniten kom från brott vid Karlberg och Huvudsta, men även från ruinen av Gustav III:s ofullbordade slott på Haga.

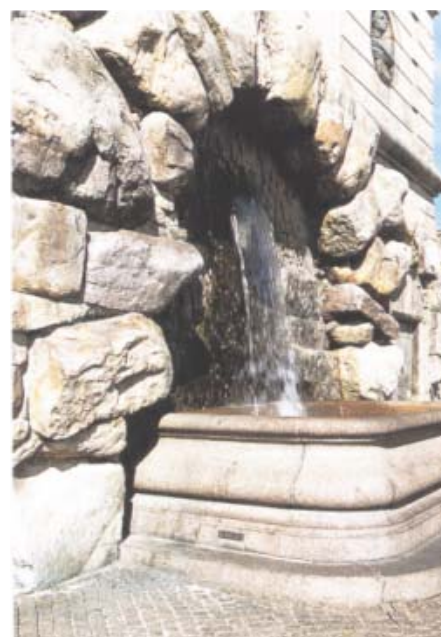
Grottorna har formats av stora otuktade sandstensblock från Roslagen. Droppstenväggen och bassängerna i granit tillkom vid förra sekelskiftet.

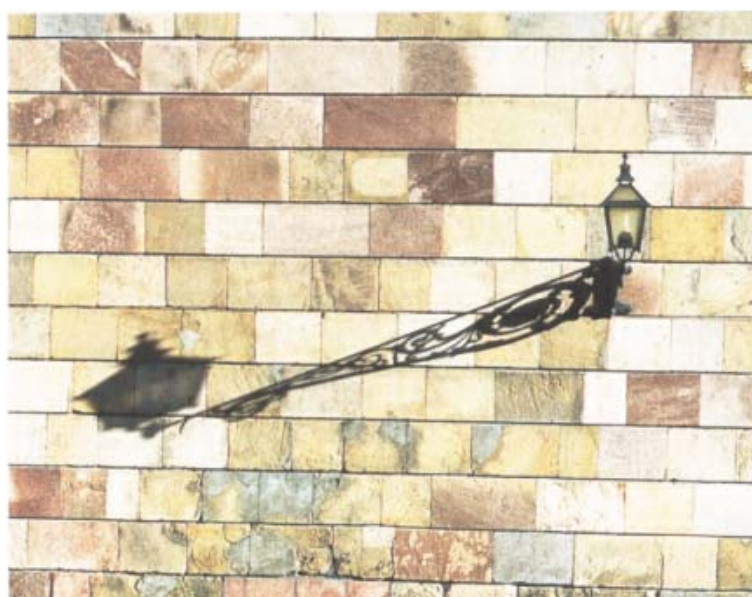
Den mjuka gotlandssandstenen har vittrat och lagats med en infällning av ny sten. Den dekorativa ytan är 'lågerhuggen'.

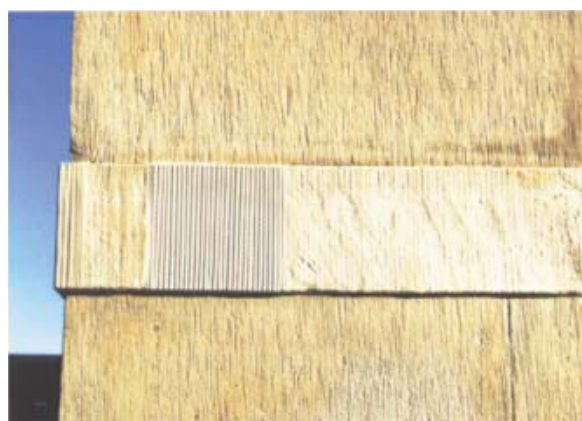
Roslagssandstenens färg i slottets sockel har djupnat med åren. Den förekommer i alla skiftningar och nyanser från djupt rödviolett till ljust grågrönt.

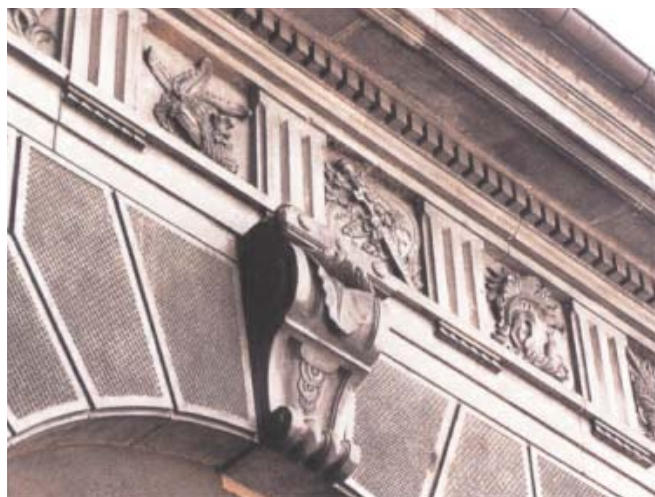
Den gotländska sandstenen kan bearbetas till ytterst fina detaljer. Metopfris och fjällhuggning på kommendantsflygeln.

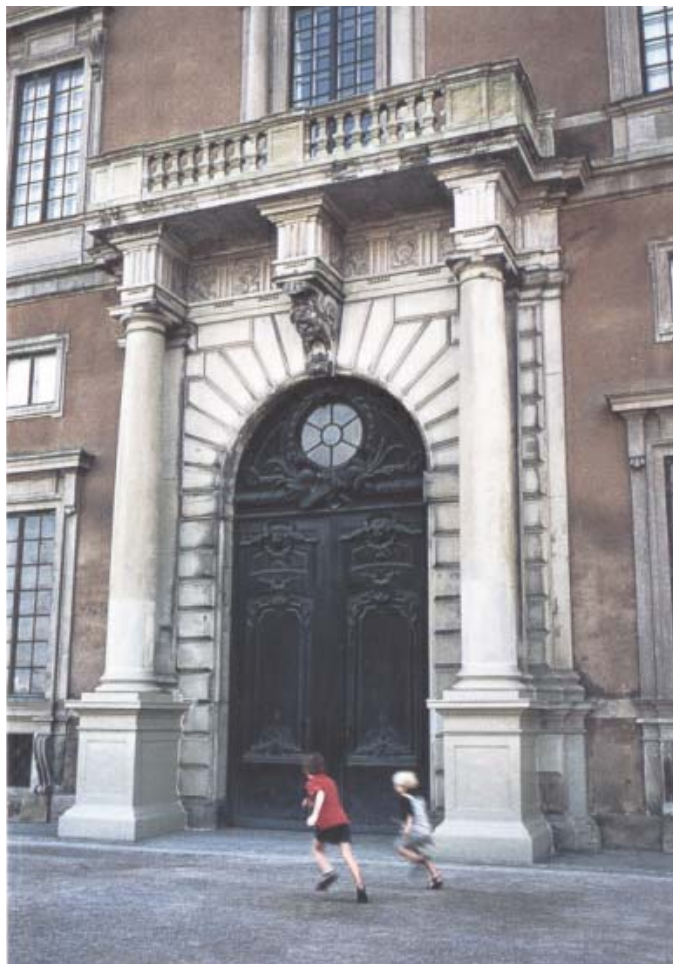
Kolonnerna i gotländsk sandsten gör «een stoor opsyn» än i dag. Stenen i de fyrkantiga postamenten ersattes med målat gjutjärn vid 1800-talets mitt.

Besök gärna Norra portiken mitt uppe på Lejonbacken och beundra de två kolonnerna som är huggna i ett stycke och som monterades på plats i september 1695, således två år innan den stora branden. Tessin var mäktigt stolt över dessa monoliter som väckte uppseende vid ankomsten till Stockholm. Tessin skriver att de var «... hwardere 125 Foot i qvadrat, och 10 1/2 aln länge, (drygt 6 meter), j gåer feck man den eene utur Fahrkosten, som gaf een stoor opsyn, effter man fuller aldrig här j landet haar warit wahn, att bryta, eller see något stycke måttsteen utaf den stoorlek ...».

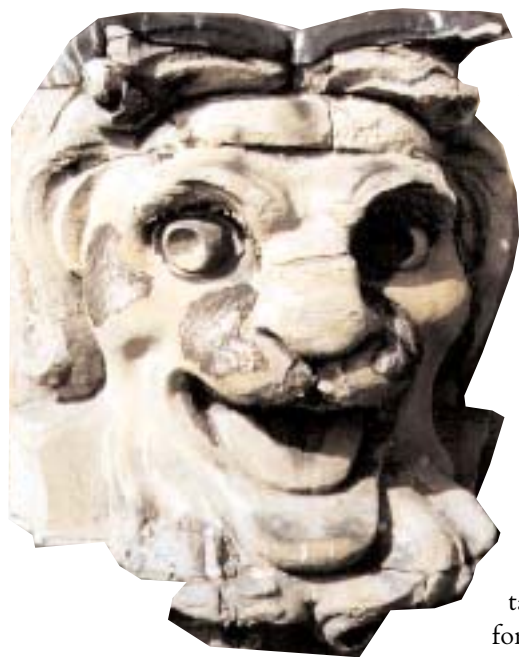
Medan stenen ännu var målad syntes inte lagningarna med bly på lejonmaskaronen.

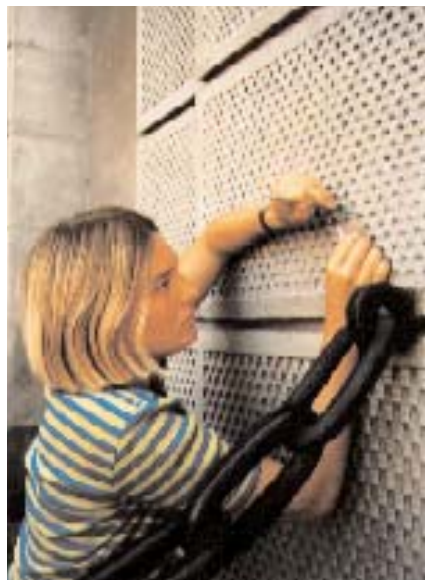
Anna Birath samlar in flagor och färgspår från slottets alla delar. Färgskikten dokumenteras och analyseras.

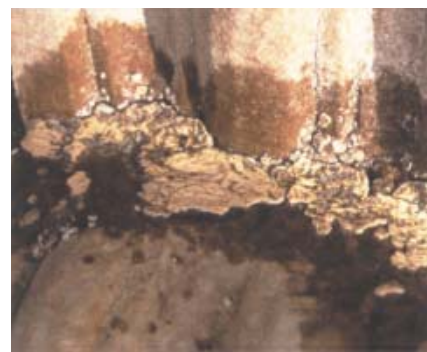
Rester av oljefärg på sten i ett skyddat hörn.

Vi kan idag konstatera att det lyckligtvis är långt ifrån all färg som togs bort vid sekelskiftet. Det är faktiskt möjligt för intresserade att hitta hela ytor som fortfarande är täckta med krackelerad, men för övrigt välbevarad oljefärg, om man bara går nära fasaderna och skärper blicken.
